Etablissement Français du Sang NANCY, FRANCE

Surveillance automatique en urgence des mouvements verticaux des pieux du nouveau bâtiment de l'EFS de Nancy suite à l'apparition de fissures

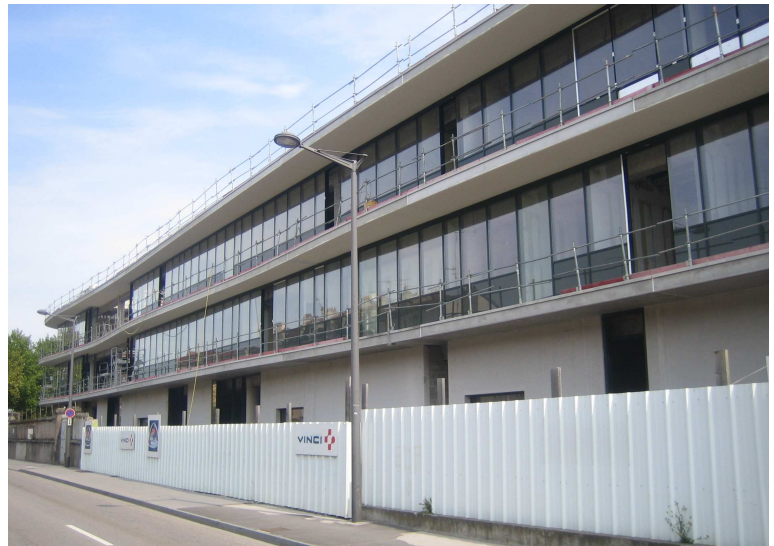
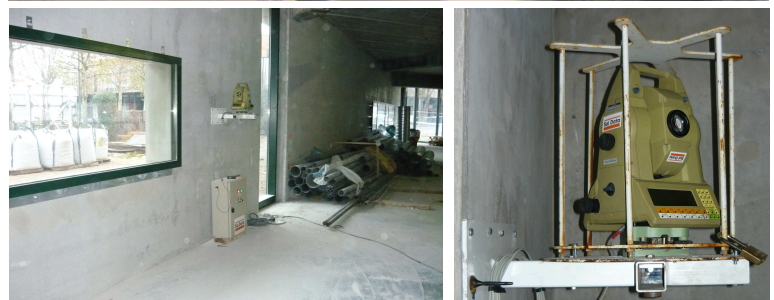
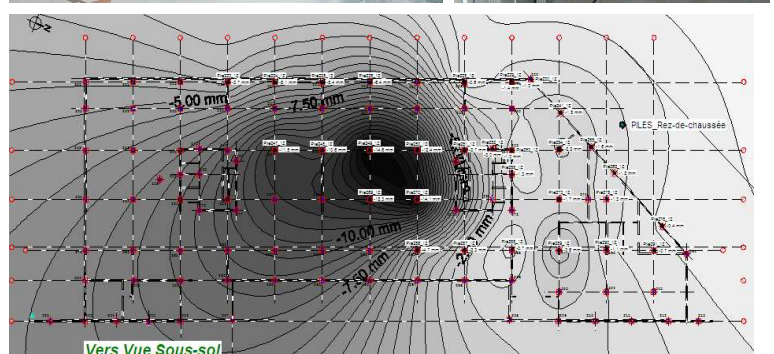
Les 2 Cyclops situés au rez-de-chaussée et au sous-sol du bâtiment permettent de mesurer les mouvements des prismes cibles

L'auscultation du bâtiment sur 2 niveaux, rez-de-chaussée et sous-sol, a nécessité la mise en place de 2 CYCLOPS (théodolite motorisé de précision submillimétrique) fonctionnant en commun. Les contraintes spécifiques à ce chantier ont été :

Le dispositif est piloté à distance grâce à une connexion 3G, qui permet aussi la collecte des données et leur consultation depuis Internet à l'aide de notre logiciel GEOSCOPE.
