CHATEAU DE SAUMUR

SAUMUR - FRANCE

Surveillance en temps réel du Château médiéval de Saumur

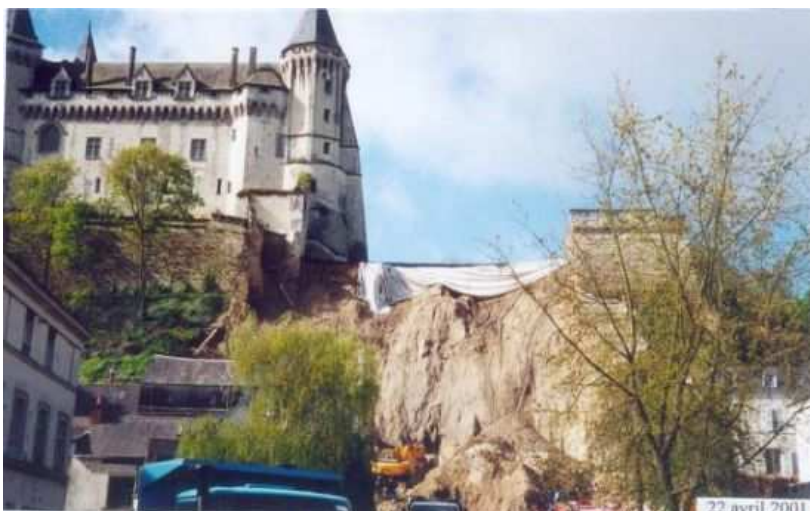
Effondrement du rempart nord suite à l'éboulement de son terrain de support

Le 22 avril 2001, une importante portion de la partie Ouest du rempart Nord du château de SAUMUR, l'un des plus beaux châteaux médiévaux de la Loire, s'est écroulée quelques minutes après l'effondrement de son terrain de support.

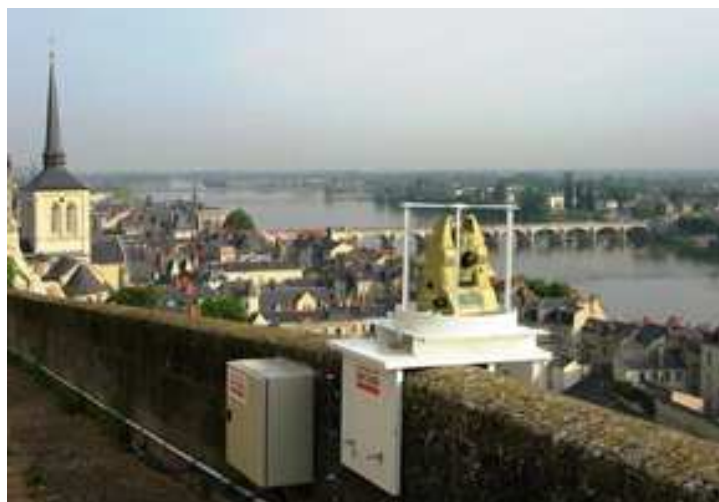
L'un des 3 Cyclops Sol Data auscultant le Château de Saumur

A la demande de la DRAC, SolData a installé 3 Cyclops sur le site.

Les mouvements du château, de l'Aile Nord et de la Tour Nord Ouest qui surplombent le sinistre, sont ainsi surveillés 24h/24 et 7jours/7. Au total, les trois Cyclops mesurent en X Y et Z une centaine de prismes qui ont été installés sur le monument historique.

Une connexion Internet permet aux personnes autorisées de suivre en temps réel les mesures effectuées par les Cyclops. Un système d'alerte a été mis en place. Si les mouvements observés dépassent un certain seuil pendant une durée prédéfinie, des alertes sont envoyées par Email et par SMS aux personnes d'astreinte.
